Vertise Flow

Poszerzone lakowanie bruzd

Przypadek kliniczny

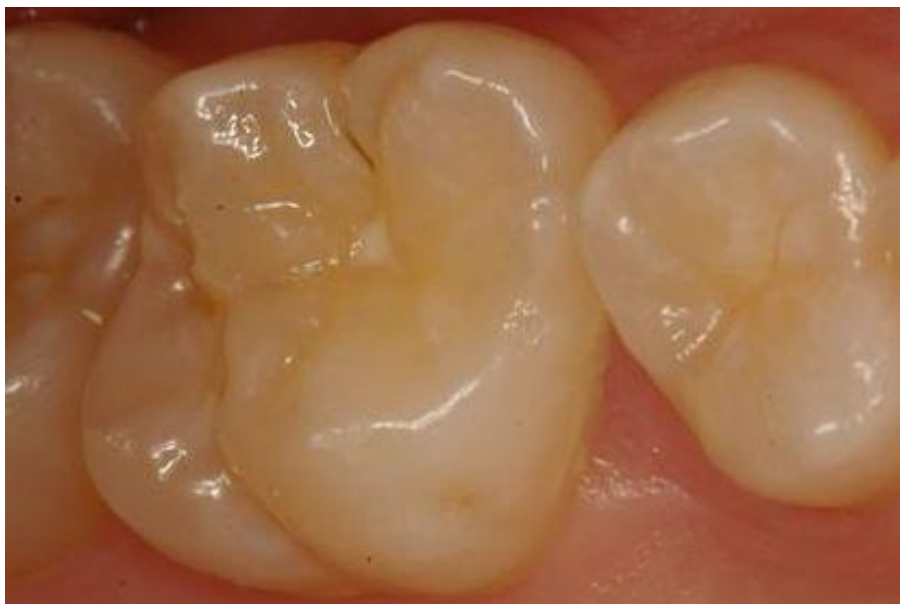
Sytuacja początkowa. Resztki uszczelniacza na powierzchni żującej pierwszego zęba trzonowego. Widoczne przebarwienia i ślady próchnicy wtórnej.

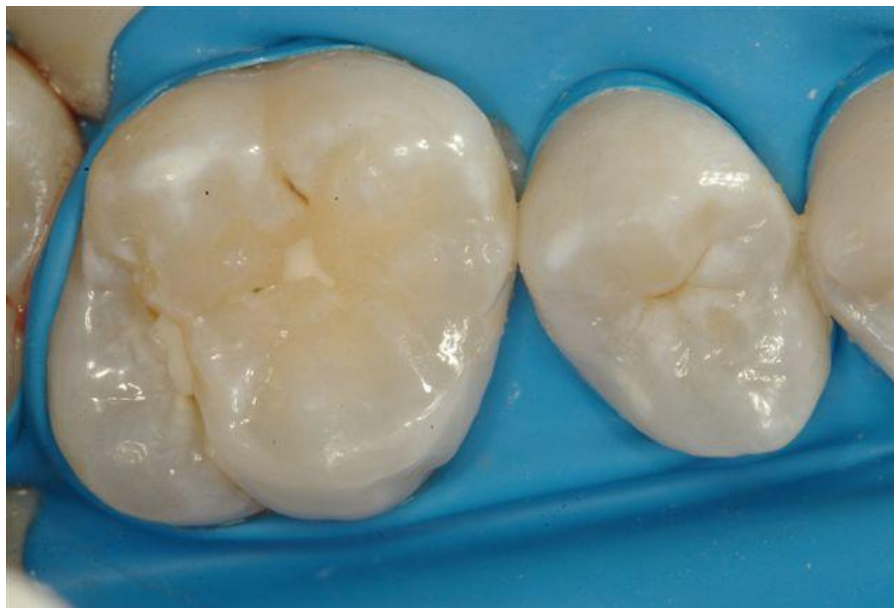
Po założeniu koferdamu (OptiDam).

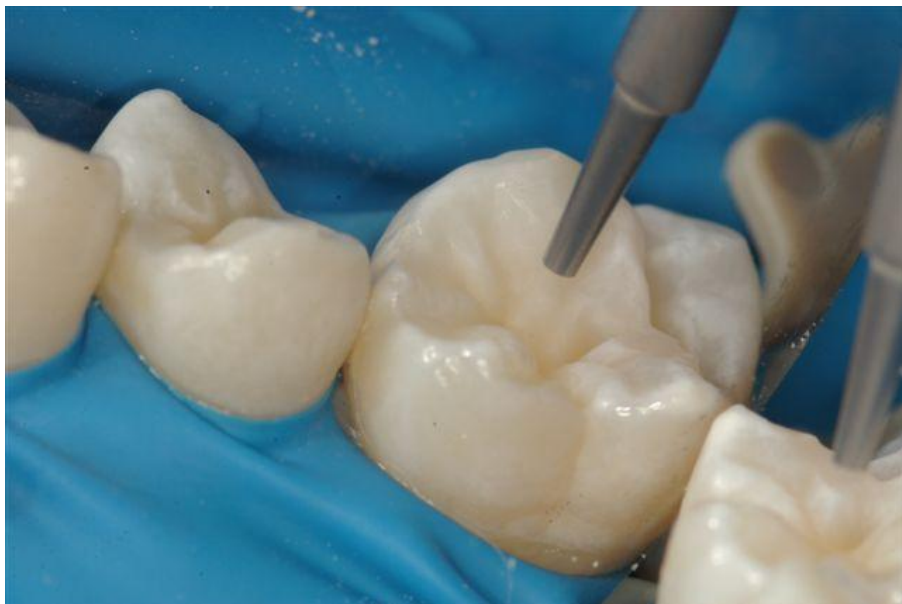
Opracowanie bruzd
z użyciem abrazji powietrznej.

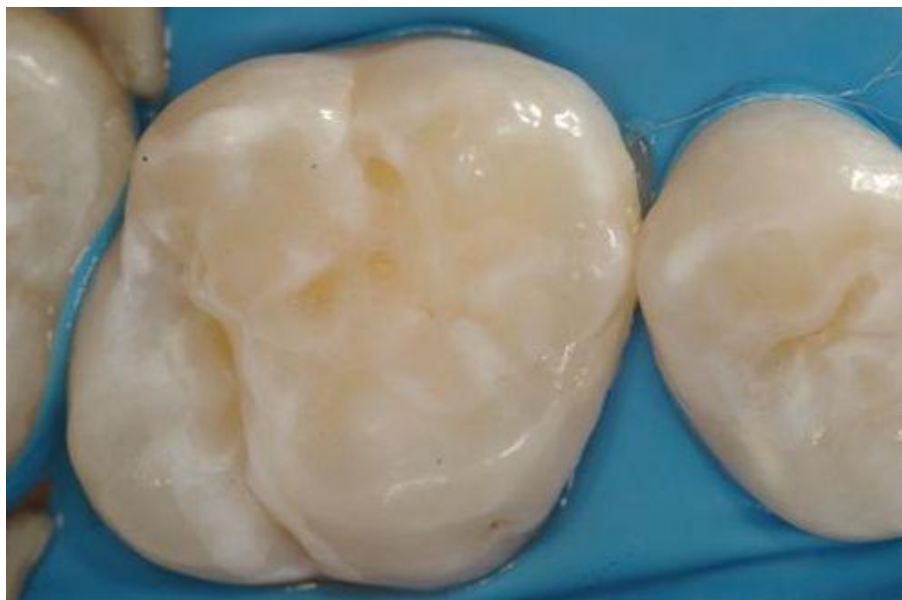
Bruzdy po opracowaniu.

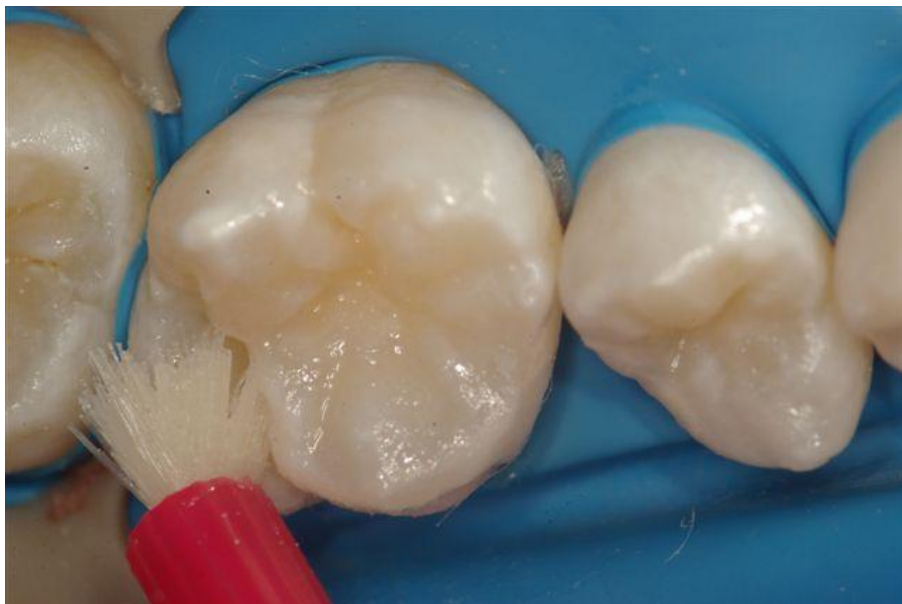
Rozprowadzanie pierwszej warstwy Vertise Flow przy użyciu pędzelka dołączonego do zestawu.

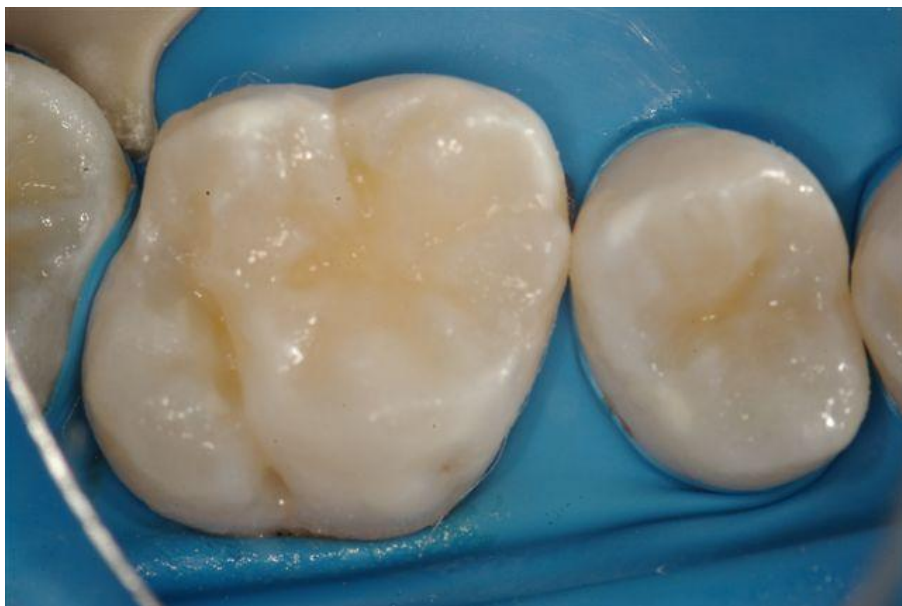
Pierwsza warstwa materiału przed utwardzeniem światłem.

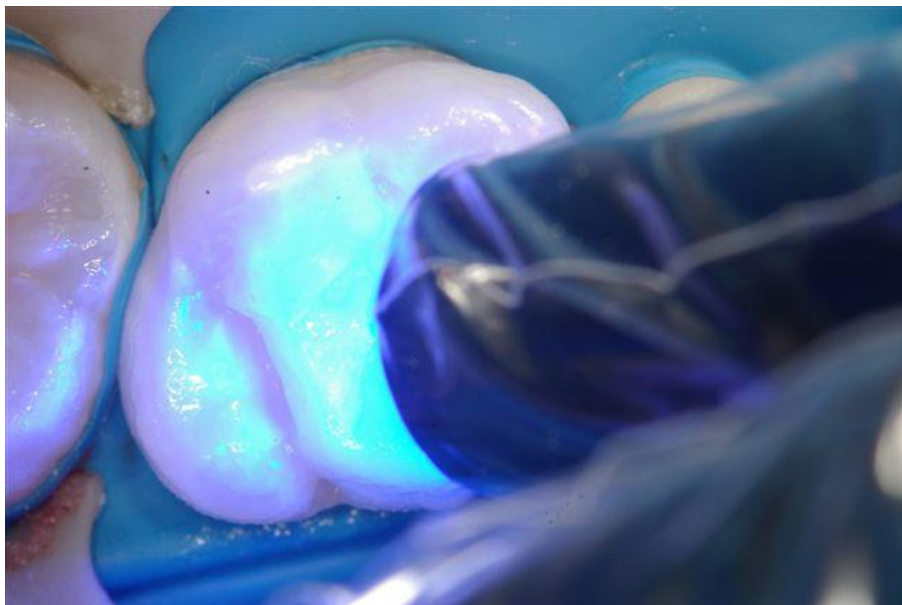
Utwardzenie Vertise Flow
światłem lampy, przez 20 sek.

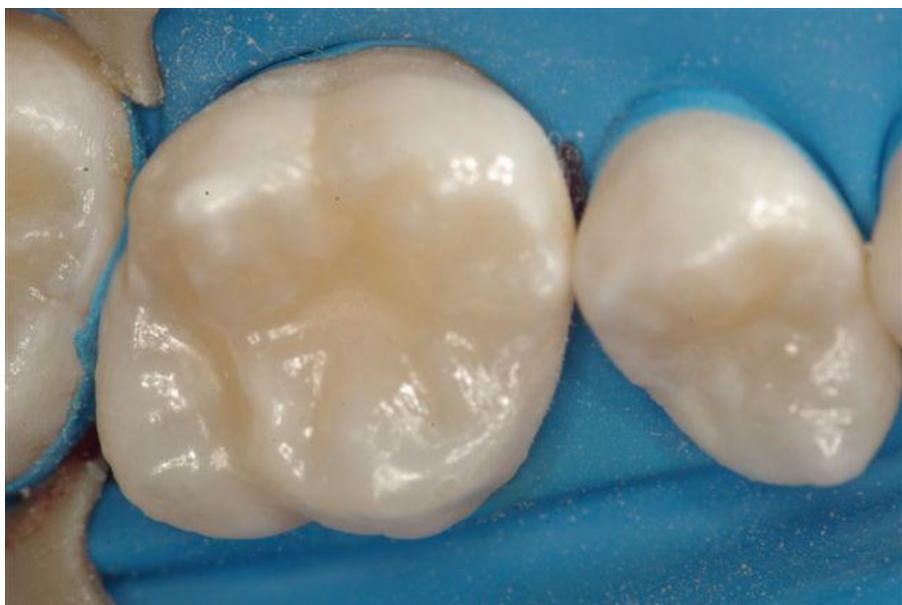
Po założeniu i utwardzeniu
drugiej warstwy materiału.

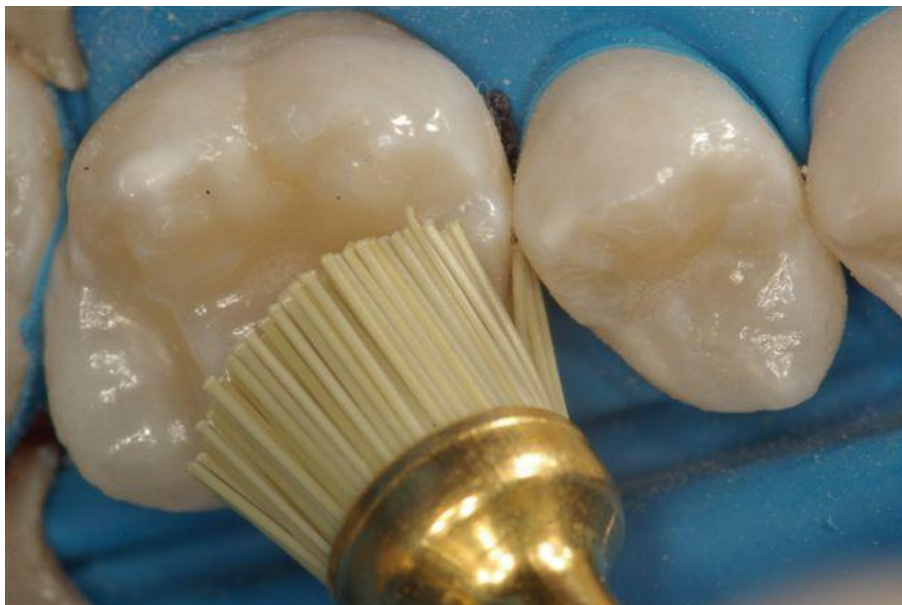
Polerowanie przy użyciu
OptiShine

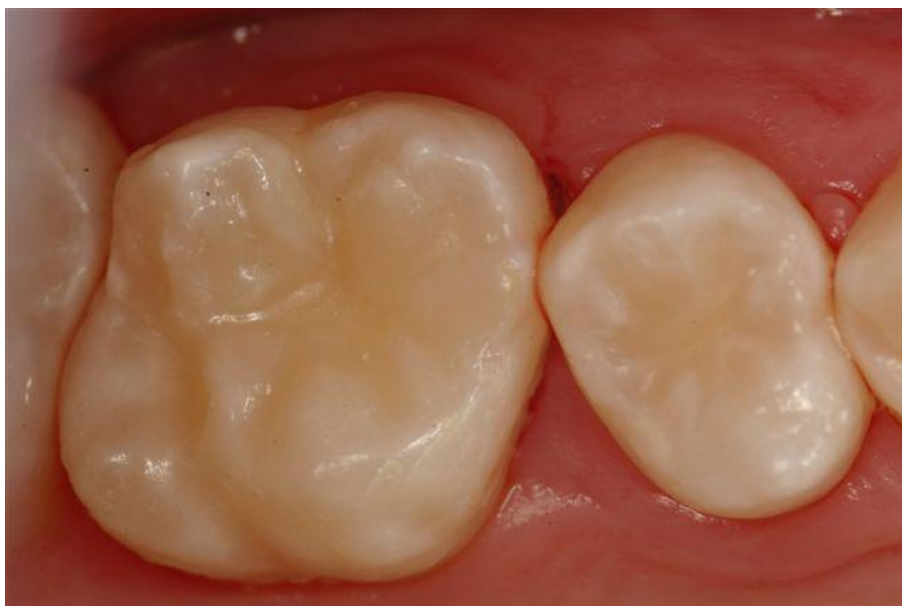
Efekt ostateczny
